セキュリティボルト・ナット

特開2001-153122

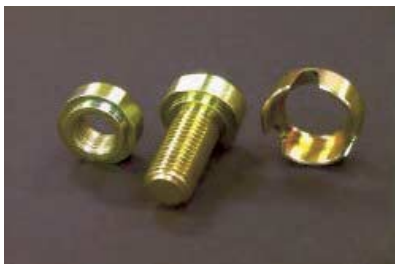
図1及び図2に示すように、円形のボルト頭(ナット)の周囲3箇所に平坦な面を加工し、座には段を設けました。そして、この段の部分には、回動自在のガードリング(防護カバー)が嵌合させてあります。ナットについてもほぼ同様の構造です。ガードリングには熱処理を施し、ハンマーやバール、たがね等の破壊的工具を使った攻撃にも対処しました。

図1 セキュリティボルト・ナット
左から順にナット、ボルト、ガードリング

図2 ボルト頭部の断面図

セキュリティボルト・ナットの締め付け、取り外しは、頭部に嵌め込む専用のアタッチメントを介し、一般のレンチやスパナ等で行うことができます。

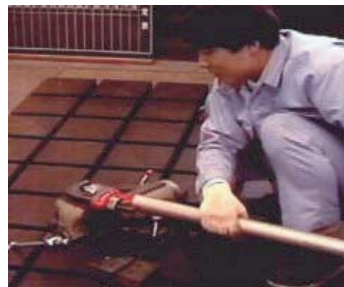
通常ボルトとセキュリティボルト(共にM24×L50)を比較した取り外し試験を行いました。試験

は490(N・m)のトルクで締め付けたボルトについて、取り外しに要する作業時間を計測しました。(図3)

通常ボルトは、一般に使用されているレンチを用い、約17秒で簡単に取り外せてしまいました。これに対し、セキュリティボルトの取り外しは、ガードリングをハンマーで変形させることやバールによって強引にこじり、隙間に小さな鉄片を挟みパイプレンチで回す等を繰り返すなど、目標とした30分を超える攻撃にも耐え、全く取り外すことができませんでした。

図3
セキュリティボルトの取り外し試験
強力な工具(パイプレンチ)にもしっかりガード

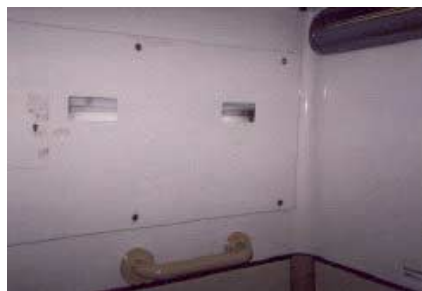
実用例として、このセキュリティボルトの小径サイズ(M8)のものが、鉄道の特急車両内の設備保安用として採用されました。(図4)

図4
特急車両内
いたずら防止に効果的でした
