赤外線顕微鏡による電子機器・部品の故障診断法

赤外線顕微鏡により、電子機器の動作時における部品表面の発熱状況を観測することで、機器・部品の故障・劣化診断を行う技術について紹介します。

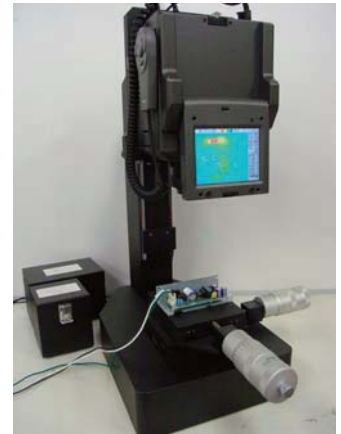
図1 赤外線顕微鏡

一方、赤外線を用いた電子部品の故障診断については、赤外線温度測定装置の機能向上に伴い検討され始めています。都産技研においても赤外線顕微鏡（図1）を設置し、故障部品等の検出や劣化診断等への活用を図っています。

その主な性能は、温度分解能 0.025°C （ 30°C 黒体炉にて）、画像分解能 $10\mu\text{m}$ （拡大レンズ使用時）を有し、集積回路などの小型部品においても温度差異をより高精度に捉えることが可能と考えています。

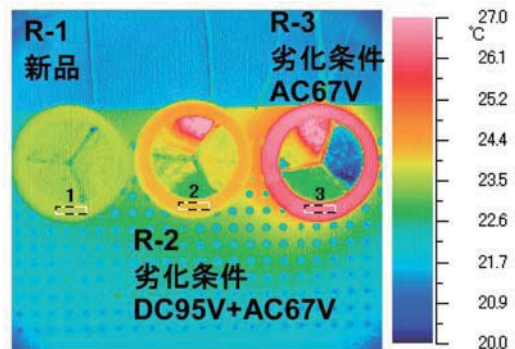
図2 電解コンデンサの赤外線画像
劣化程度に対応した熱的差異を観測

耐圧 160V 、容量 $47\mu\text{F}$ の電解コンデンサを試料とし、試料番号R-2およびR-3にAC 50Hz 、実効値 67V の電圧を印加し、さらにR-2にはDC 95V を重畳し、2種類の劣化を実現させました。なお、R-1は無処理（新品）。図2は電解コンデンサの劣化程度に対応した発

熱状態を赤外線顕微鏡により観測したもので、一定電圧印加（AC $7.1\text{V}+\text{DC }10\text{V}$ ）による赤外線画像では、他に実施した電気的特性測定値との差異とも相関が確認できました。

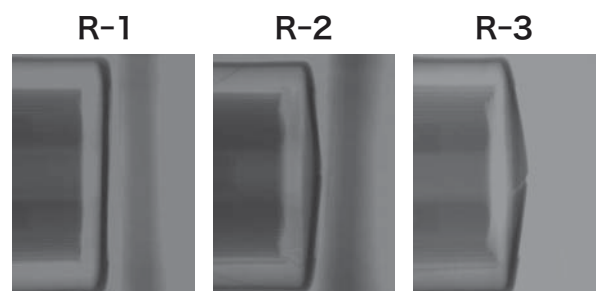
図3 電解コンデンサのX線透視画像
上部間隙等の内部状態を観測

また、X線透視画像（図3）により上部間隙等の内部形状変化が確認でき、赤外線画像を補完する意味で、その劣化が確定的となりました。

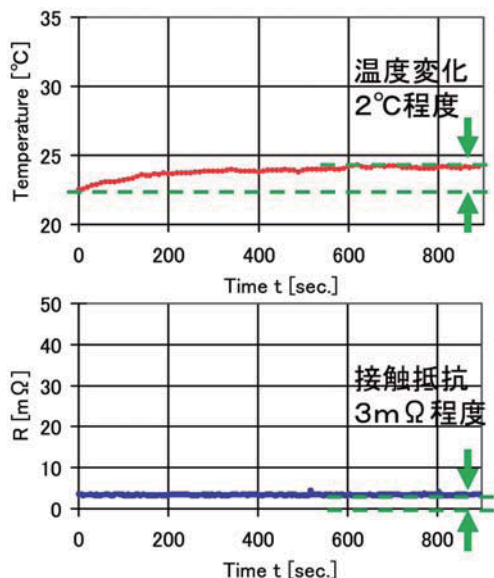
図4 プリント基板用リレーのON/OFF繰り返し試験時の表面温度測定値および接触抵抗値
(10万回ON/OFF後)

図4上および図5上に示される温度変化は、リレーのON/OFF繰り返し動作を開始してから表面温度が最も高く検出された点の温度をプロットしたものです。さらに、図4下及び図5下には、各リレーの接触抵抗値を示しました。

図4下では、接触抵抗値は3mΩと低く安定していますが、図5下では接触抵抗値が安定しておらず、高い計測値が度々生じており、図5上の温度変化と総合し、接点の不安定状態が検出されることが分かります。

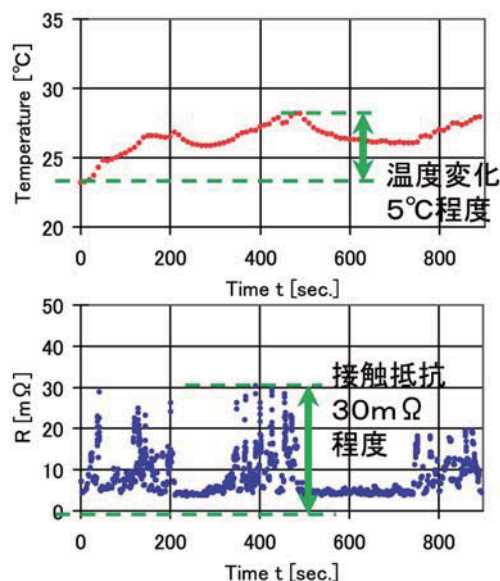
図5 プリント基板用リレーのON/OFF繰り返し試験時の表面温度測定値および接触抵抗値
(60万回ON/OFF後)

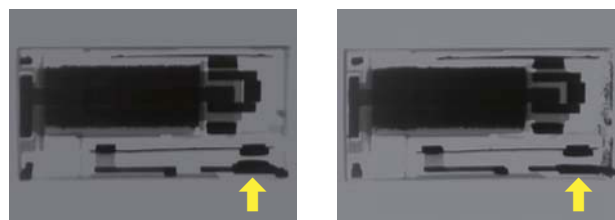
図6 リレーのX線視画像

図6は、リレー接点部(矢印)のX線透視画像であり、試験前に比較して60万回後は、接点金属がかなり消耗し、劣化状態にあることが分かります。

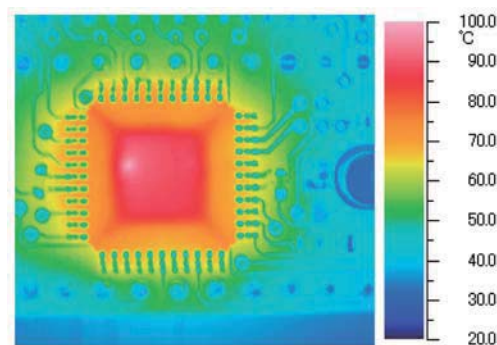
図7 故障品ICの観測例

図7は、ある故障品の内部基板を観測したものです。IC表面が高温に上昇することが観測できました。このほかパワー回路、ICの不具合解析、配線器具類の不具合解析等に赤外線顕微鏡を活用し、各種の故障診断を行っています。
