魅力と期待の集まる新本部整備

— 新本部における基盤技術支援の音響試験室についてご紹介 —

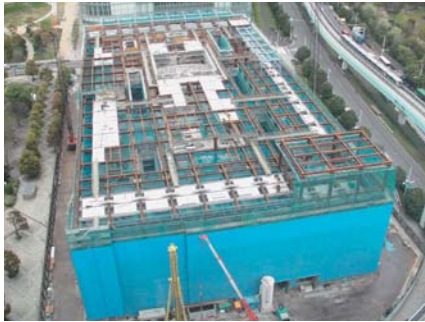
図1 新本部現場建築工事状況
(全景H22.4.14撮影)

現在、新本部の建設工事は、柱、梁、床、壁の鉄筋及びコンクリート工事が5階にかけて進んでおります。また、各階の間仕切壁など内装工事を1階から進めており、設備配管、電気配線工事等についても順調に進捗しています。

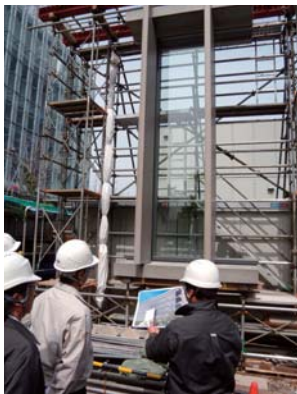
図2 外装ガラス
(H22.4.13撮影)

図2は外壁部に使用する複層ガラス、図3は実験室扉廻りに設置するサイン、セメント板のモックアップにより確認をしているところです。また、図4は実験室前廊下のイメージ図です。
